| | 車名 | 初度登録 | 型式・車体番号 | | 架装形状 | | | | |
| | 三菱 | H 27/8 | QPG - FS64VZ-511321 | | アルミブロック平ボディ | | FZH-1321 | | |

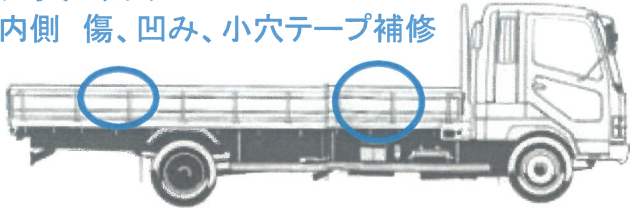
アオリ 凹み  
内側 傷、凹み、小穴テープ補修

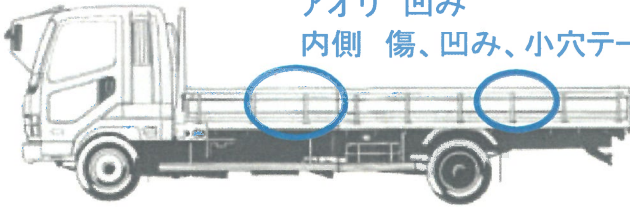
アオリ 凹み  
内側 傷、凹み、小穴テープ補修

リヤアオリ 凹み
