UGD-0042

| | 令和5年3月 | 三菱ふそう<br>スーパーグレート | 2KG-FV70HX<br>FV70HX-54*** | 8,700kg | 大型 土砂ダンプ |

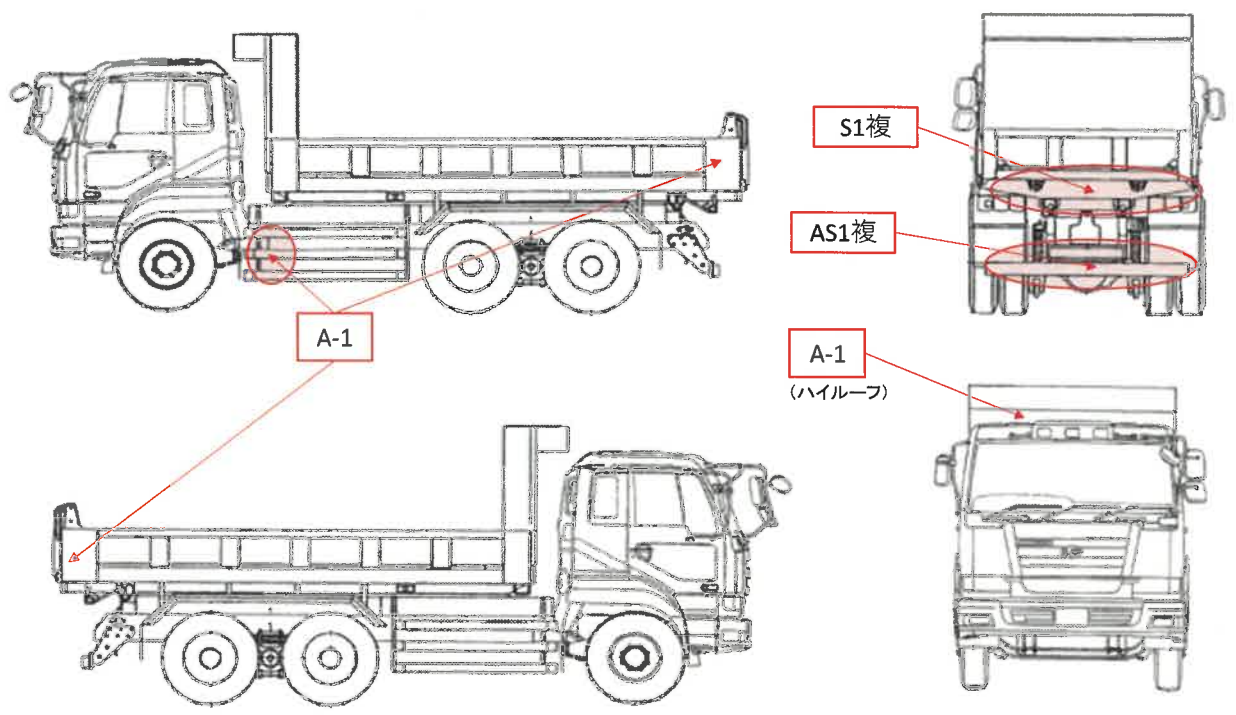
経年使用による細かな錆傷有
