| 車 名 | 年 式 | 型 式 | 架装形状 | MZW-5148 | | |
| いすゞ | 30/09 | 2RG-FRR90T2 | ウイング車 | | | |

| 上物（メーカー・型式・年式） | | | | | | | | | フルハーフ・DMS(H29) | | |

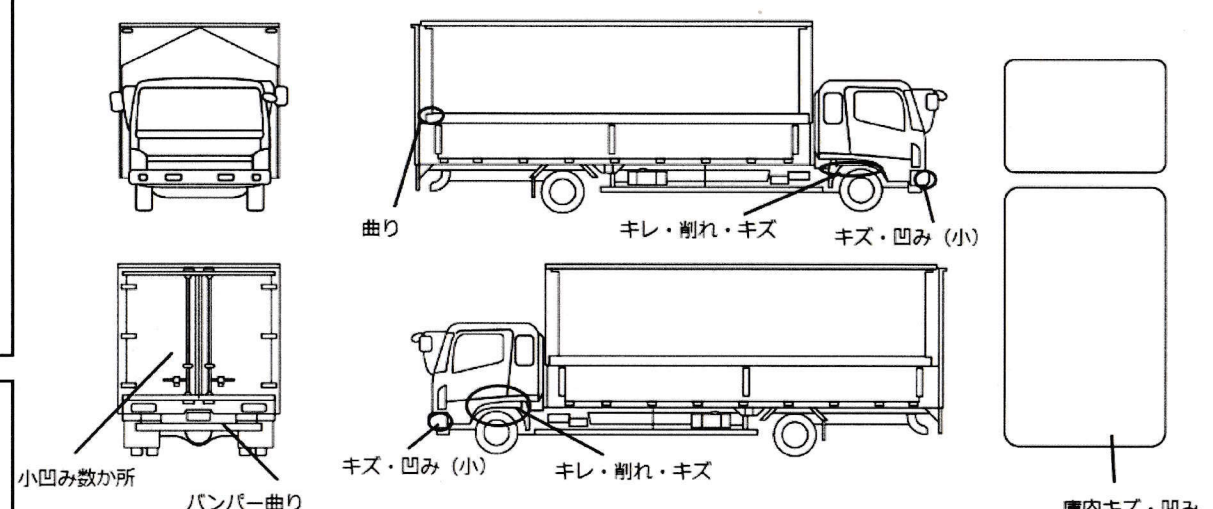
| <div style="border: 1px solid black; height: 150px; margin-bottom: 10px;"> <p>その他・備考欄</p> </div> <div style="border: 1px solid black; padding: 5px;"> <p>記録簿</p> <p>なし</p> <p>メンテナンスノート</p> <p>なし</p> </div> | <p>曲り</p> <p>キレ・削れ・キズ</p> <p>キズ・凹み (小)</p> <p>小凹み数か所</p> <p>バンパー曲り</p> <p>キズ・凹み (小)</p> <p>キレ・削れ・キズ</p> <p>庫内キズ・凹み</p> | <p>タイヤ状態 (mm、欠、で記載)</p> <table style="width: 100%; text-align: center;"> <tr> <td style="border: 1px solid black; width: 30px;">8</td> <td style="width: 30px;">前</td> <td style="border: 1px solid black; width: 30px;">8</td> </tr> <tr> <td style="border: 1px solid black; width: 30px;"></td> <td></td> <td style="border: 1px solid black; width: 30px;"></td> </tr> <tr> <td style="border: 1px solid black; width: 30px;">8</td> <td style="width: 30px;">8</td> <td style="border: 1px solid black; width: 30px;">8</td> </tr> <tr> <td style="border: 1px solid black; width: 30px;"></td> <td style="width: 30px;"></td> <td style="border: 1px solid black; width: 30px;"></td> </tr> <tr> <td colspan="3" style="padding-top: 10px;"> スペア F <span style="border: 1px solid black; padding: 0 5px;">6</span> R <span style="border: 1px solid black; padding: 0 5px;"></span> </td> </tr> </table> <table border="1" style="width: 100%; border-collapse: collapse; margin-top: 10px;"> <tr> <td style="width: 20%;">種類</td> <td>スタッドレス</td> </tr> <tr> <td>サイズ F</td> <td>225/80 R 17.5</td> </tr> <tr> <td>サイズ R</td> <td>225/80 R 17.5</td> </tr> <tr> <td>アルミホイール</td> <td>無</td> </tr> </table> | 8 | 前 | 8 | | | | 8 | 8 | 8 | | | | スペア F <span style="border: 1px solid black; padding: 0 5px;">6</span> R <span style="border: 1px solid black; padding: 0 5px;"></span> | | | 種類 | スタッドレス | サイズ F | 225/80 R 17.5 | サイズ R | 225/80 R 17.5 | アルミホイール | 無 |
