UGR-5107

| 管理番号 | 初年度登録年月 | 車名/通称名 | シャシ型式/車台番号 | 最大積載量 | 形状 |
| | 平成31年4月 | 日野<br>デュトロ | TKG-XZC605M<br>XZC605-002**** | 2,000kg | 冷蔵冷凍車 |

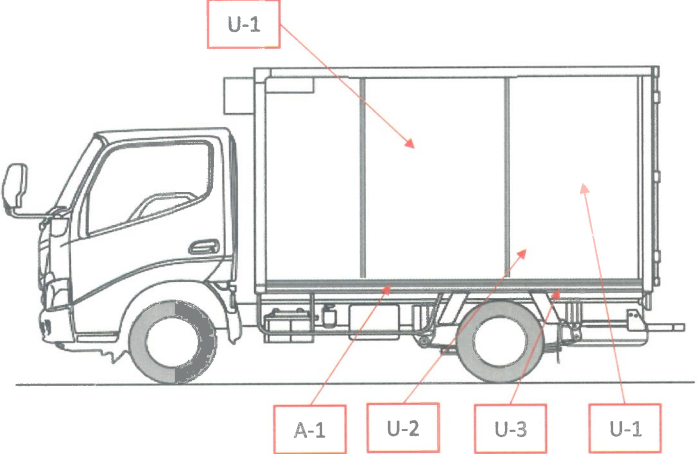
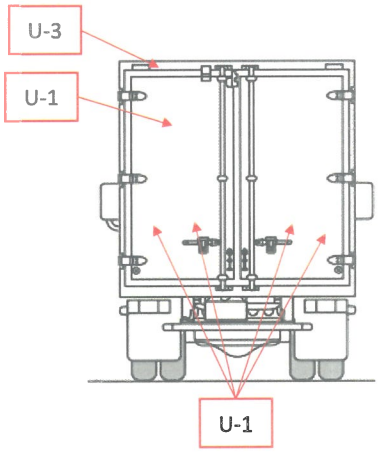
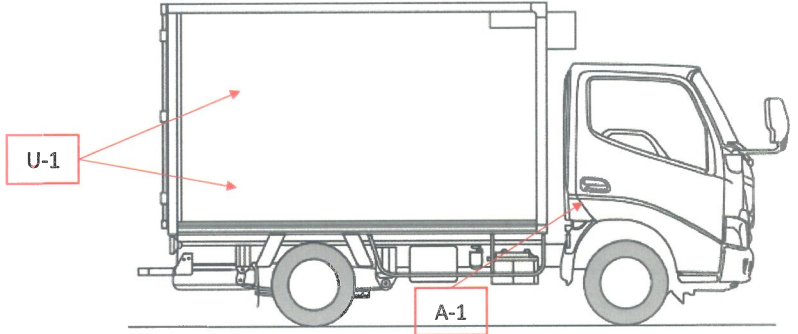
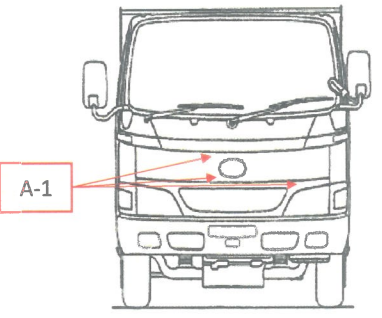
外装状態

| 内装 | | タイヤ状態 | | 外装特記事項 | |
|---|---|---|--|---|--|
| キャブ内汚れ | <input type="checkbox"/> 多い <input checked="" type="checkbox"/> 中 <input type="checkbox"/> 少し | 摩耗測定(mm)<br>(左) 前 (右) タイヤサイズ<br>FF 7.4 7.5 195/75R15<br>FR 7.8 8.4 7.2 6.7 195/75R15<br>RF 7.8 8.4 7.2 6.7 195/75R15<br>RR 7.8 8.4 7.2 6.7 195/75R15<br>スペアタイヤ 4.6 S 195/75R15 | | シャシ回りに、経年使用による錆有 | |

| 車両情報 | | 上物情報1 | | 上物情報2 | | 上物情報3 | |
|---|---|---|---|---|---|---|---|
| サスペンション | F) コイル R) リーフ | 上物損傷・錆等記入 | ボディに複数箇所凹みあり | | ラジコン | <input type="checkbox"/> 有 <input type="checkbox"/> 無 | 個 |
