UGD-5111

| 管理番号 | 初年度登録年月 | 車名／通称名 | シャシ型式／車台番号 | 最大積載量 | 形状 |
|---|---|---|---|---|---|
| | 平成29年8月 | 日野<br>レンジャー | 2KG-FC2ABA<br>FC2AB-10**** | 3,550kg | 土砂ダンプ |

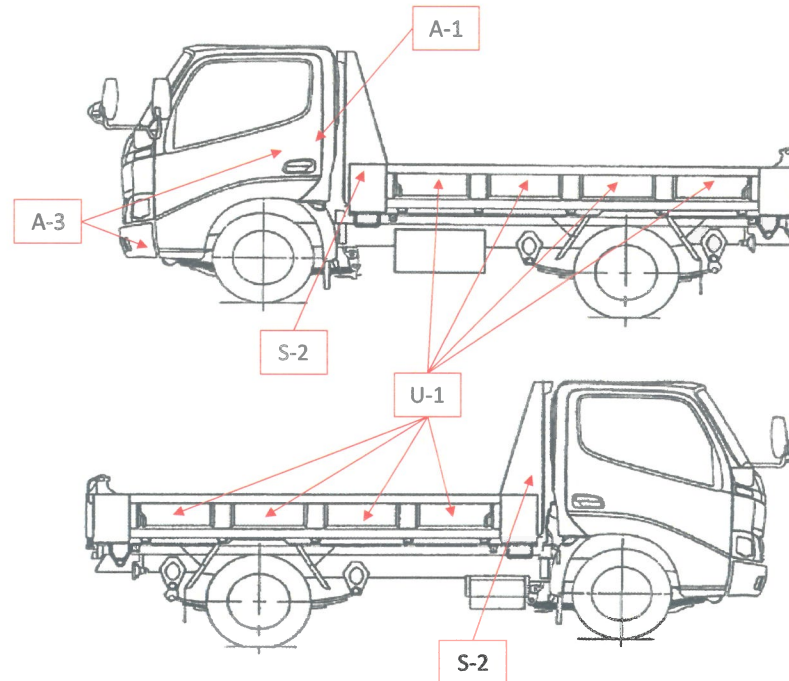
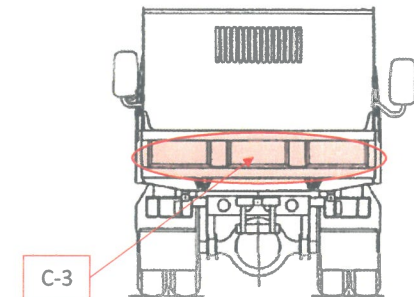
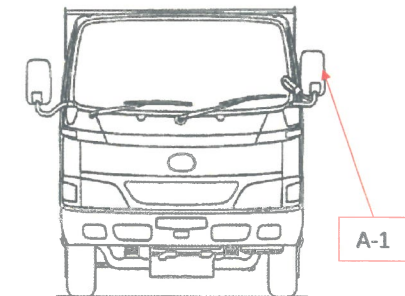
外装

| フロントガラス状態 | <input type="checkbox"/> 良好 | <input type="checkbox"/> 飛石 | <input type="checkbox"/> 要交換 |
| 「ガラス詳細 | <input checked="" type="checkbox"/> 点キズ | <input type="checkbox"/> ヒビ | <input type="checkbox"/> 割れ可 |
| シャーシ 錆 | <input checked="" type="checkbox"/> 有 | <input type="checkbox"/> 無 | |

| 経年使用による錆・傷有<br>メッキホイールカバー | | | | | | |
