SRD-3522

展開図の検査記号

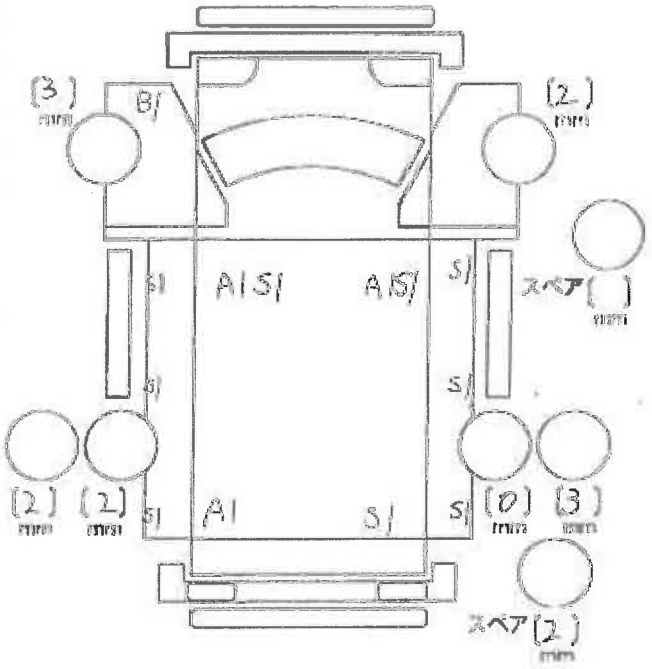
キャビン天井 ヘコミ
ケツブタ開閉 ロック 左側がり悪い
下回りサビ多

ドアミラー	キズ	ヒビ	ワレ
工具	無	ジャッキ	無
